## **T-WALK taktilis burkolatok karbantartása**

### **A taktilis burkolat karbantartása:**

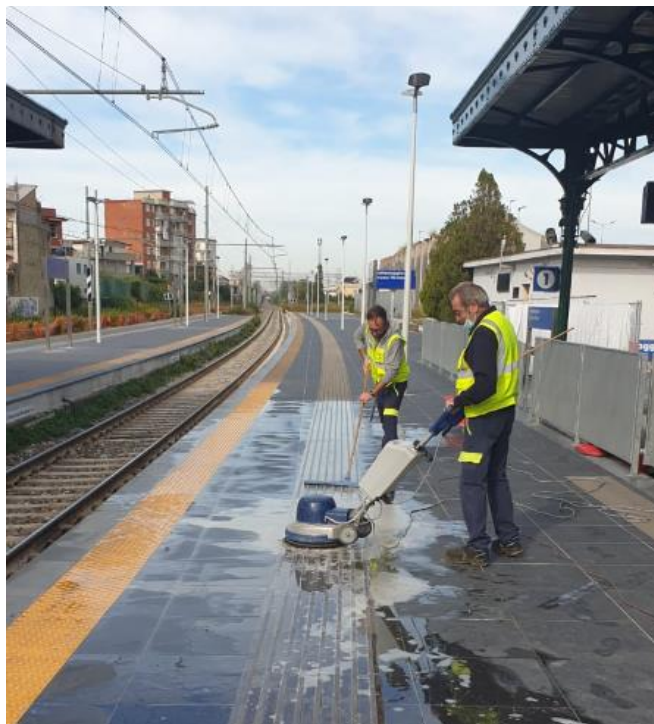
**Takarítás előtt:**

Mivel jelenleg a Keleti- és Nyugati pályaudvaron elég sok peronon a fékportól szinte teljesen elvannak színeződve a lapok, ezért az első takarításkor vélhetően egy átfogóbb takarítási eljárásra lenne szükség, amit előzetesen nem tudunk megjósolni.

Az alábbiakban láthatnak pár képet a takarítás előtt és utáni állapotról, egy olaszországi példa bemutatásával.

A takarításnál több szer is kipróbálásra kerül, de csak egy vált be, amit a JKI is alkalmaz Olaszországban, nevezetesen a FILA PS/87.

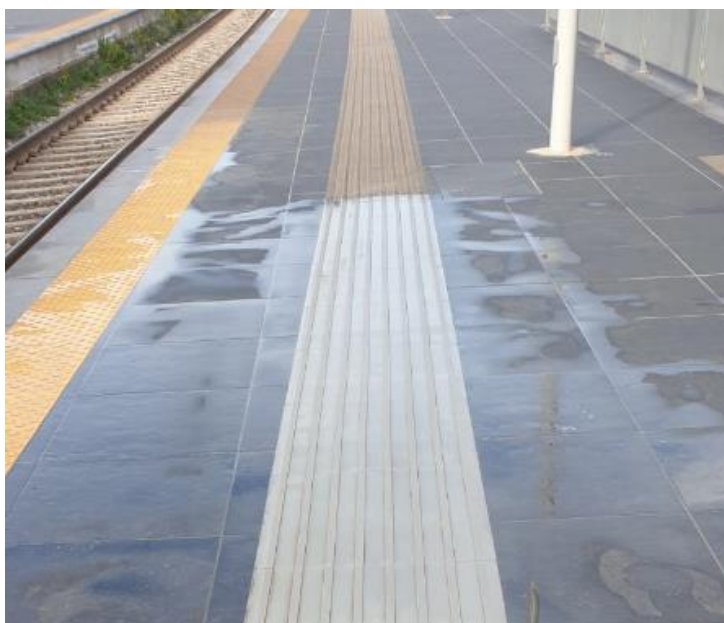
**Takarítást követően:**

A tavalyi évben a Nyugati pályaudvar garanciális átadása előtt csináltunk egy próba tisztítást pár lapon és az olaszok által javasolt tisztítószerrel gyakorlatilag a lapok eredeti színe visszaállítható volt, viszont kézi erővel súroltuk a lapokat.
